Antikvarisk medverkan

Brahälla slottsruin

Vård- och underhållsåtgärder

*Adelöv socken i Tranås kommun
Jönköpings län*

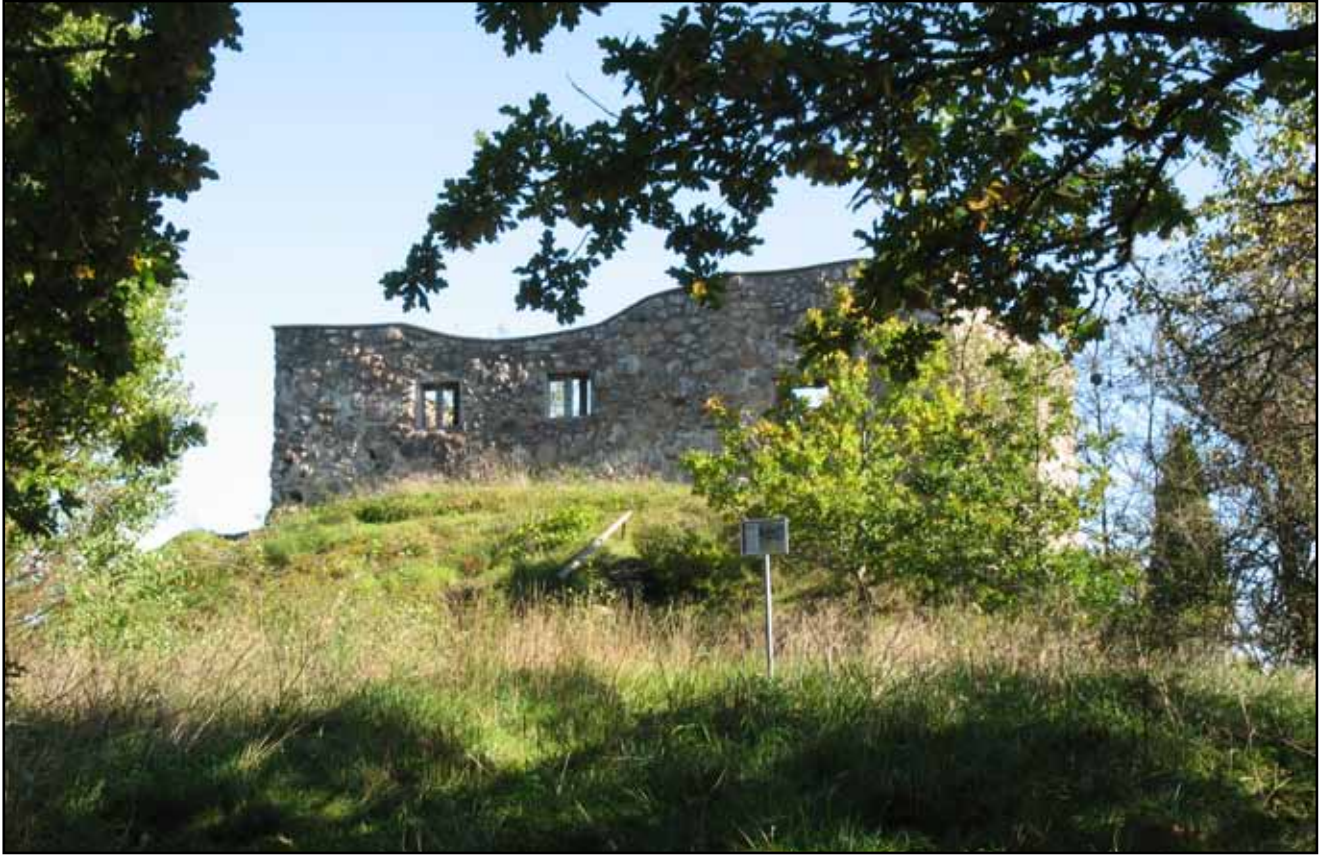
Brahälla slottsruin fotograferad 2008. Observera att fönsteröppningarna stöttats upp med plank för att förebygga ras.

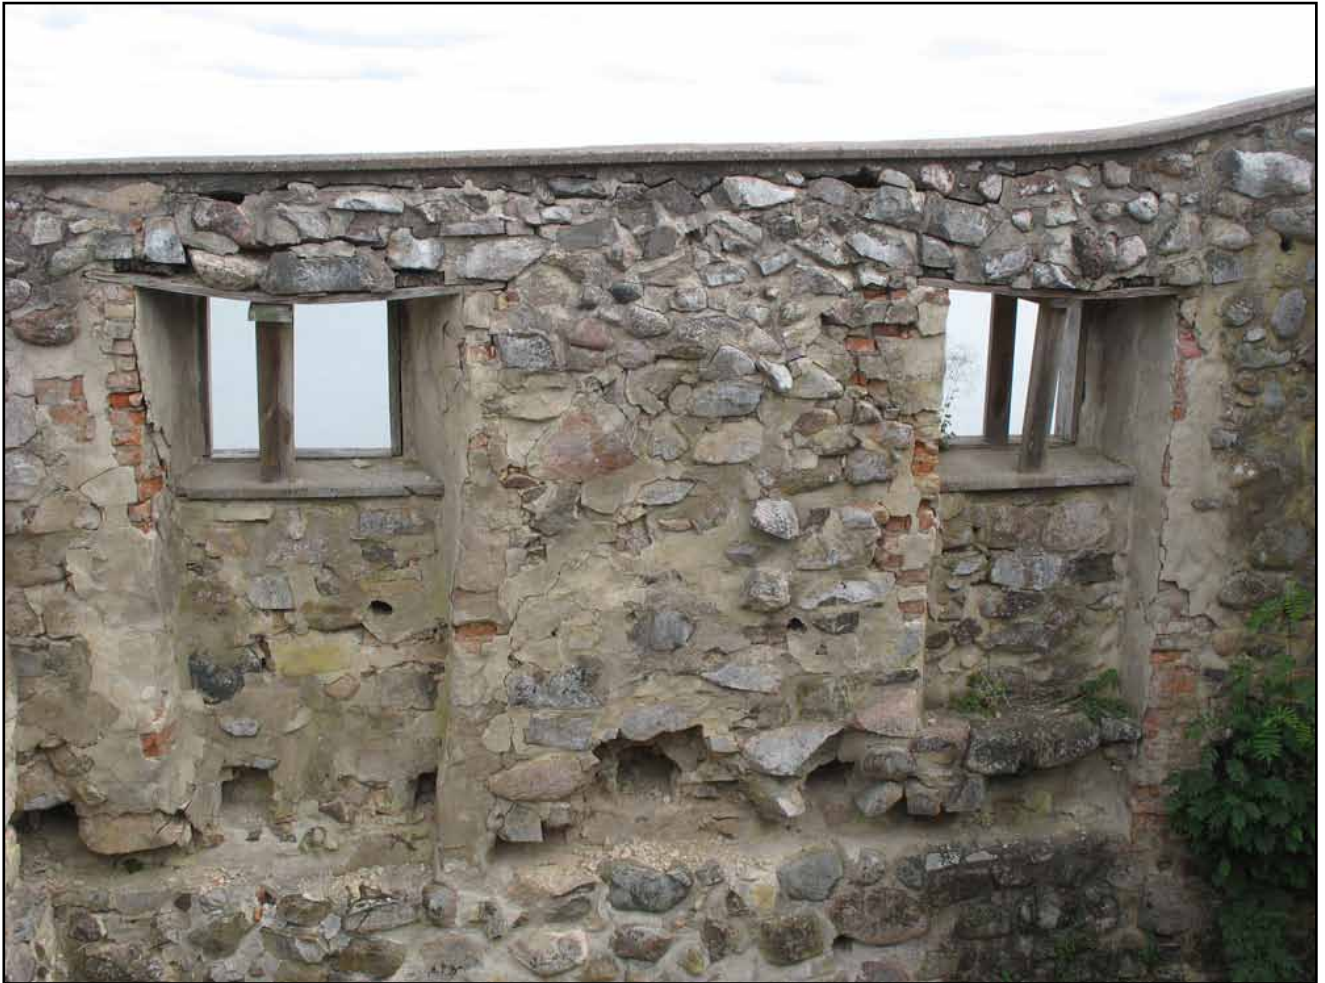
Insidan av östra muren uppvisade några av ruinens allvarligaste skador. Fönsterkrönen saknade nästan helt murkärna. I partiet mellan de båda fönstren i bild löpte flera sprickor invändigt i en nästan helt urlakad murkärna, hela skalmuren åt insidan hölls endast på plats tack vare några stenars förankring i murkrönets betongavtäckning. Före denna kom på plats 1961 var murkrönen helt exponerade för väder och vind med skador på murkärnan som följd. Betongen har stått sig väl och endast sprickorna i hörnen fylldes i med kallasfalt. På bilden ses såväl de äldre grå fogarna av kalkcement som 1990-talets utsmetade kalkbruk. 1930-talets tegelomfattningar kring fönstren var bitvis skadade pga för tät puts. Urtagningen i murens nedre del är spår av ett bjälklag med öppningar där bärlinor varit inmurade.

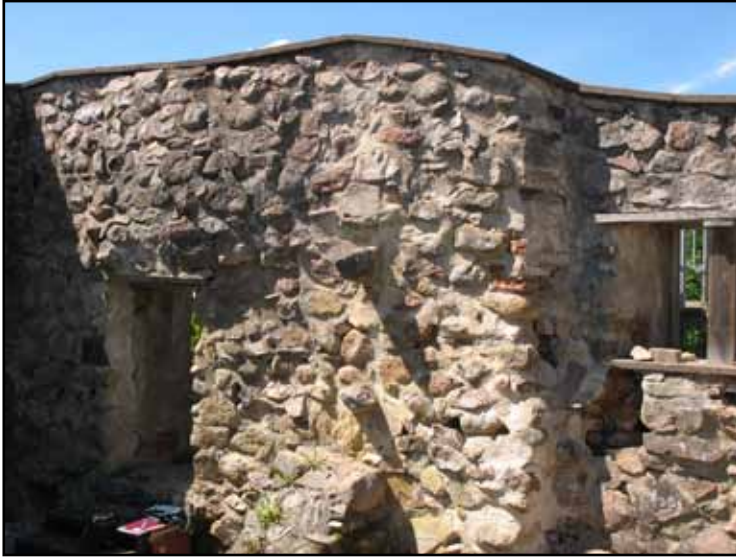
Insidan av västmuren. Hela inre skalmuren över porten var på väg att kalva ut.

Ovanför porten visade det sig att murkärnan innanför de kalvande stenarna i murlivet helt saknade bärrighet, från portvalv till krön-avtäckning. I hela murkärnan var det ursprungliga kalkbruket urlakat med följd att murverket fick tas ned ända fram till den yttre skalmuren, som tidigare fogats med kalkcement. Murverket byggdes upp på nytt och nya avbärande ekplank i två lager lades in över porten. Över dessa murades stenarna som en enkel valvkonstruktion för att minska belastningen. Cirka två ton bruk gick åt till återuppmurningen utöver att allt stenmaterial användes. I bjälklagsurtaget under porten inlades en 7"-ekbjälke för att stabilisera murverket. I portsmygens sidor demonterades befintligt tegel och sten in till 0,5 m och återuppmurades sedan likt befintligt och slammades.

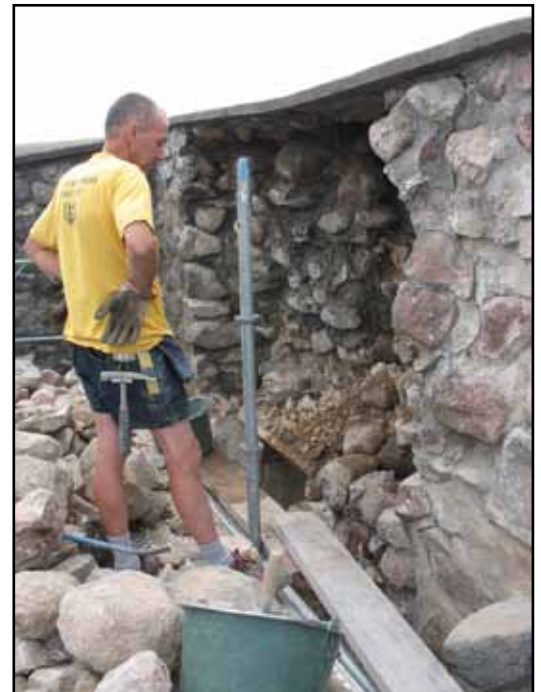
Inre skalmuren och den nästintill obefintliga murkärnan nedtagna över porten och återuppmurnning påbörjad. Endast skalmuren på utsidan var i god kondition. Roland Pettersson i bild.

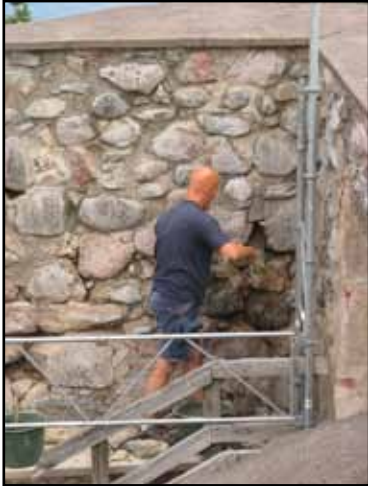
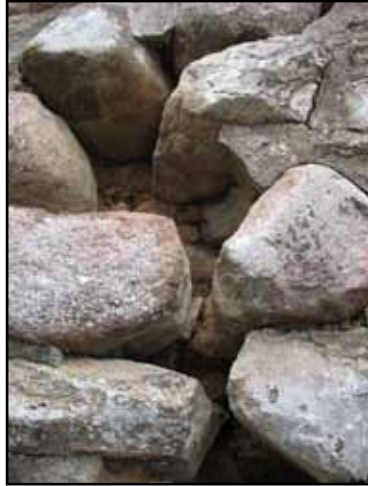
Nordöstra hörnets kraftiga sprickbildning höggs upp. Det visade sig att murverket uppvisar en fast murkärna först mellan 40 och 50 cm in. Allt löst bruk avlägsnades, lösa stenar demonterades och återmonterades i nytt bruk, slutligen byggdes nya fogar upp. Övriga fasaden innebar endast mycket små lagningar av fogar.

Fr.v: Per Pettersson under arbete med omfogning och fästning av lös sten i nordöstra innerhörnet. Spricka i nordöstra ytterhörnet. Nordöstra hörnet och östfasaden efter restaurering. Notera de utkragande partierna närmast mark.

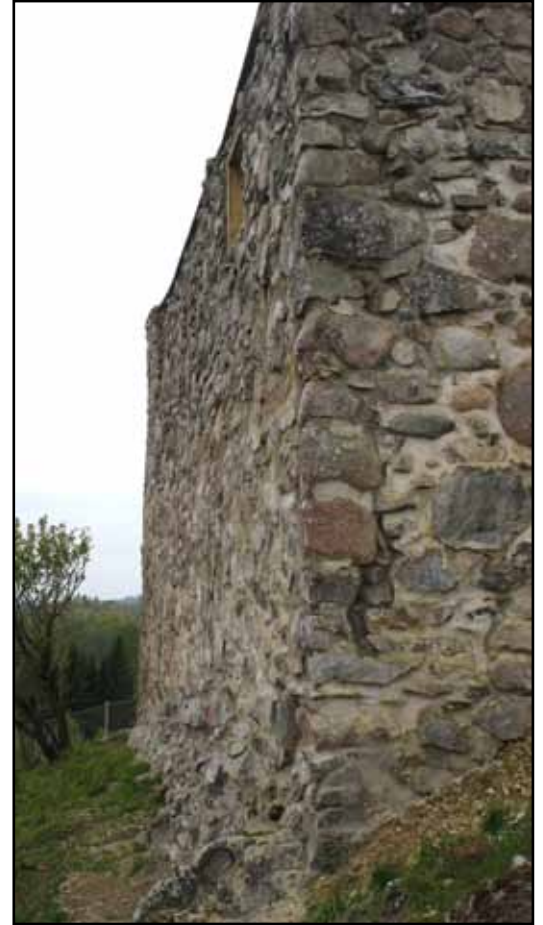
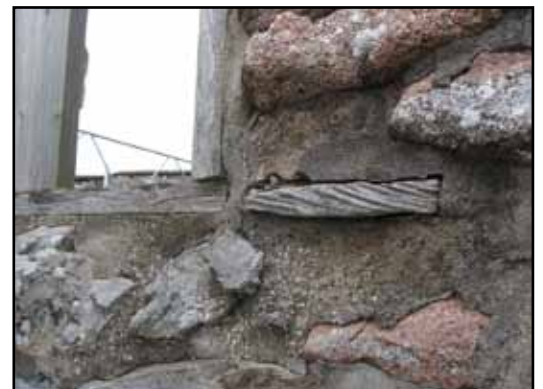
Rest av ursprunglig fönsterbänk på östfasaden.

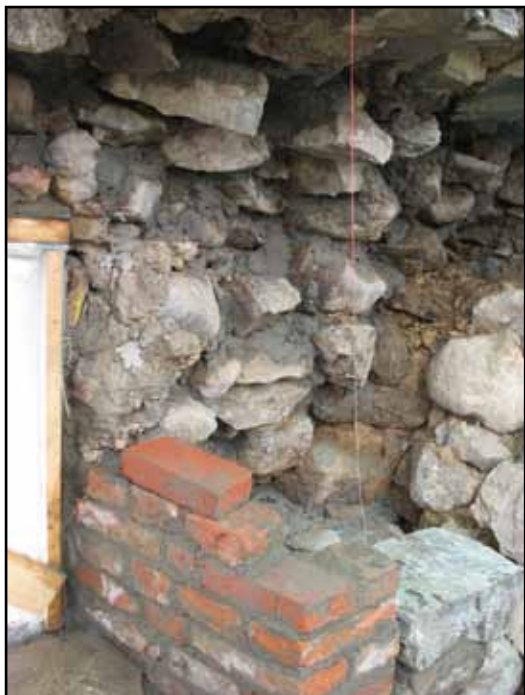
Mellan och över två av fönstren i östmuren fick murverket tas ned ända fram till skalmurens ytersida, vilken var den enda delen med hållbarhet. Påbörjad återuppmurning av murverket vid ett av fönstren. Stora mängder skolsten gick åt för att armera murkärnan. Teglet utgör högersida i fönstersmyg.

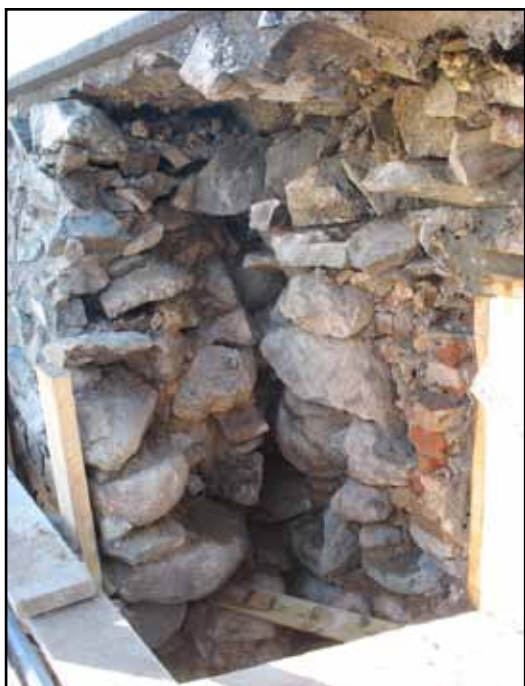
Väggfältet mellan det mellersta och det högra fönstret visade sig vara i mycket sämre skick än beräknat. Den övre hälften av inre skalmuren höll på att kalva utåt och saknade helt fäste i murkärna.

Två större sprickor löpte i murkärnans längdriktning mellan två av de östra fönstren. Skalmurens sida mot ruinens inre hölls bara på plats av betongkrönet. Notera tegelutfyllnaden kring det på 1930-talet rekonstruerade fönstret.

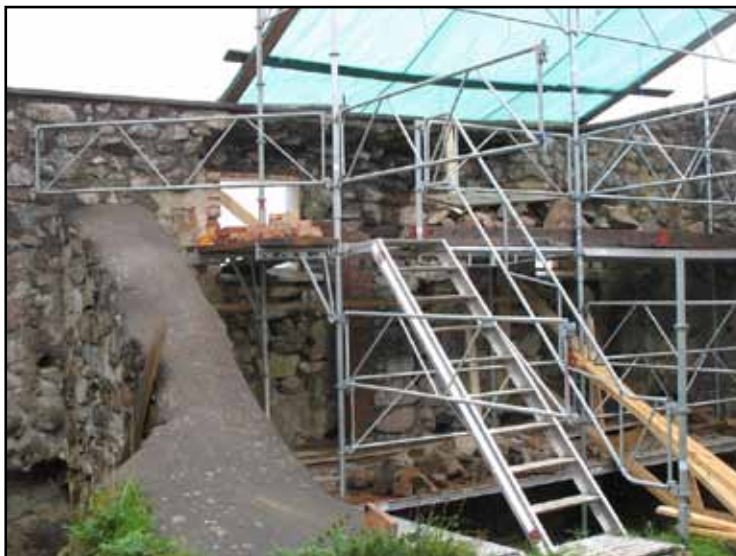
Den östra murens insida under pågående restaurering. Notera uppstämningen av den instabila väggen mellan de båda fönstren.

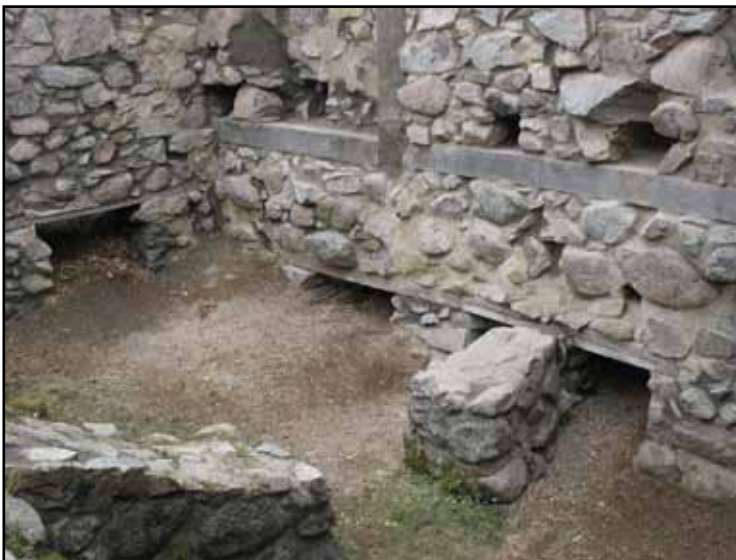
Ovan: källaren har efter rensning blivit mer lättavläst. T.h: sista delen av återuppmurningen av murpartiet mellan de båda fönstren i öster.

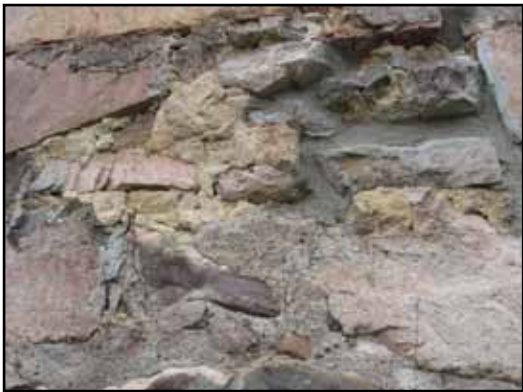
Ett av få murpartier med bevarade originalfogar finns nära sydvästra hörnet.

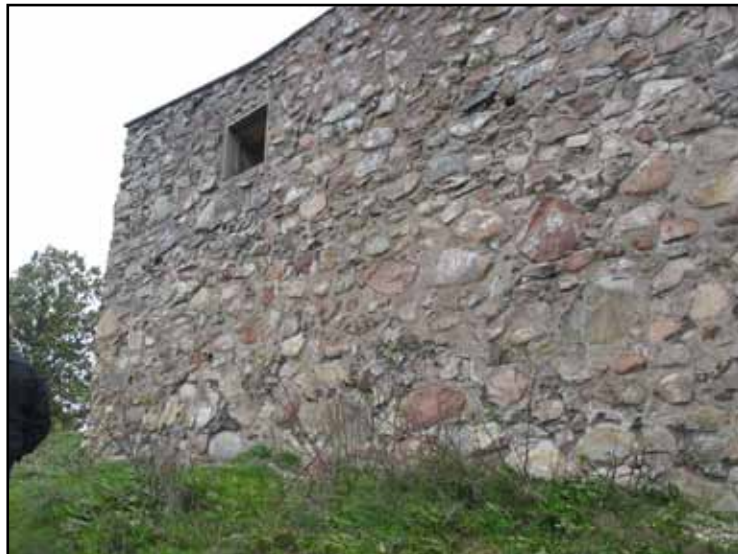
Södra murens utsida efter restaurering.

På utsidan utfördes endast mycket små lagningar, främst i anslutning till fönstret, vars karm byttes. Södra muren har några av ruinens idag få partier med ursprungliga kalkbruksfogar.

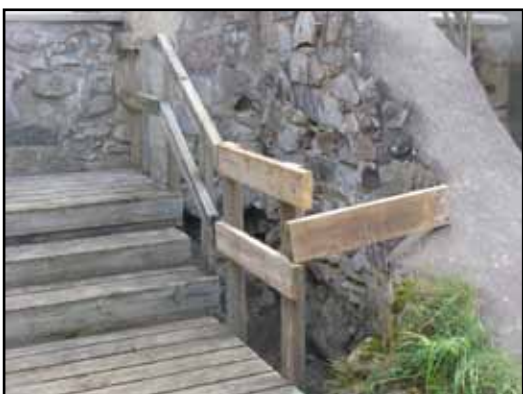
Den delvis ännu stående mellanväggen mot nordöstra kammaren uppvisar på sin norra sida omfattande sprickbildning och lösa stenar till följd av en fuktskadad ekbjälke över öppning i källarplanet, som givit vika. Bjälken går hela vägen in i östra väggen. Därutöver fanns skador på fogarna på båda sidor av muren, särskilt på 1990-talets kalkbruk.

Mellanväggens nordsida förutsätter omfattande om-murning. Detta arbete hanns inte med under 2010 och avser utföras under nästa år. Ett tillfälligt träräcke sattes upp.

För att montera in en ny planka krävs att hela nordsidan plockas ned och återuppmuras, ett arbete på ca 3 veckor. Utrymme för detta fanns varken i tid eller ekonomiskt 2010, varför arbetet sköts till 2011 då även en översyn av källarmurarna liksom tillgängligheten skall ske. Ett trästaket uppsattes framför denna sida av muren i väntan på genomförande. Däremot kunde södra sidan omfogas.

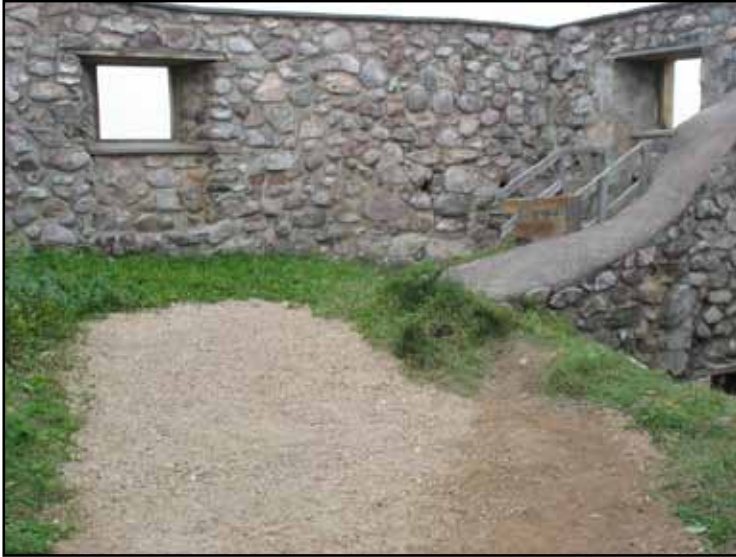
Ruinens inre mot norr efter restaurering. En svacka i marken är utfylld med finfördelat äldre bruk.

En svacka i ruinens västra del fylldes upp med kasserade bruksmassor. Vedartad växtlighet avlägsnades och bör årsvis hållas efter.

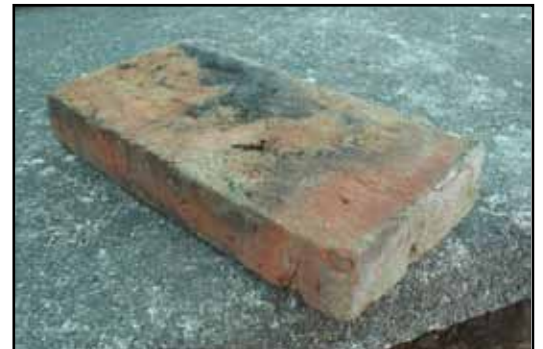
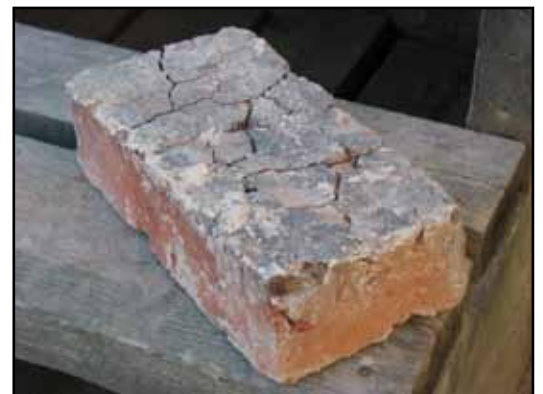
Två prov på vid tidigare restaureringar återanvänt tegel från byggnadstiden, båda med rester av sot sokm indikerar att de ursprungligen suttit i murstockar. Den övre bilden visar ett påfallande tunt tegel som för tankarna till flensburgtegel, det undre ett vanligt stortegel.
