Antikvarisk medverkan

Brahälla slottsruin

Vård- och underhållsåtgärder

*Adelöv socken i Tranås kommun
Jönköpings län*

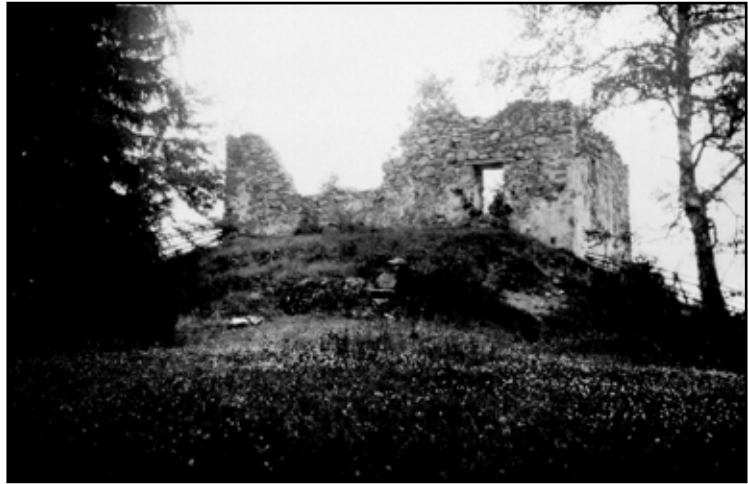
Brahälla i sitt längst gångna förfall. ATA.

förslag. På hans fotografier syns att västra fasaden delvis rasat till nivå med fönstrens nederkant.

Restaureringen ägde rum 1930–32 under ledning av stensättaren och cementläggaren G A Dahlholm från Adelöv med finansiellt stöd från Vitterhetsakademien. Vegetationen avlägsnades. Porten fick en ny avbärande ekplanka och smygarna reparerades med bitvis nytt tegel. Den raserade delen av västfasaden återuppmurades till en höjd av 40 cm över fönstren. På insidan fick ommurningen företas från golvnivån. Nya karmar av ek insattes i fönstren. Östra muren var bättre bibehållen. Där murades väggen upp från fönstrens nederkant till 40 cm över fönsterkrönen. Såväl dessa fönster som det södra försågs med nya karmar av ek. Det bruk som användes till arbetena var cement och kalkbruk. På murkrönen lades grästorv som skydd. Riksantikvarien uttryckte sin tillfredsställelse över arbetena som var i linje med motsvarande arbeten på andra håll vid tiden. Dessa var vanligen mer restaurerande än konserverande eftersom man gärna återuppmurade nedrasade partier vars tidigare utseende var bekant. Även efter restaureringen fanns betydande rester av den ursprungliga putsen på södra och östra murarna. Troligen vid restaureringen företogs en partiell utgrävning av källaren i ruinens södra del. Någon dokumentation kring denna finns inte. 1935 påtalades att ruinen gav ett vanvårdat intryck till följd av att gamla byggnadsställningar och material ej var bortforslat, ogräs och buskar växte i ruinen och avtäckningens gräs hade vissnat.

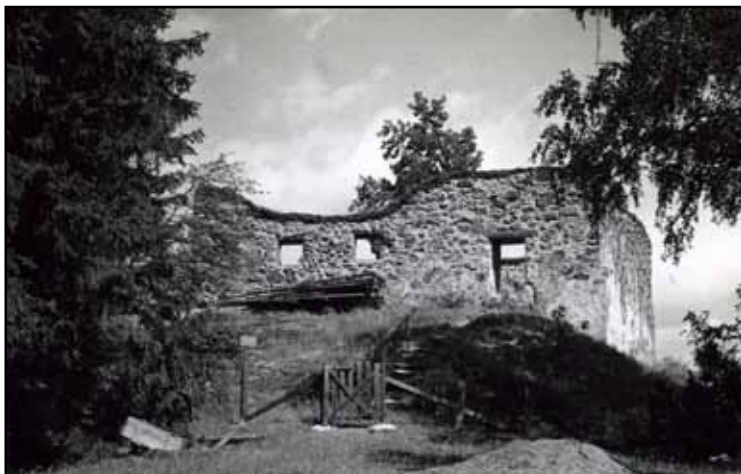
Brahälla efter den första restaureringen, fotograferad 1935 av Claes Claesson. Murkrönen är enbart avtäckta med grästorv. JLM.

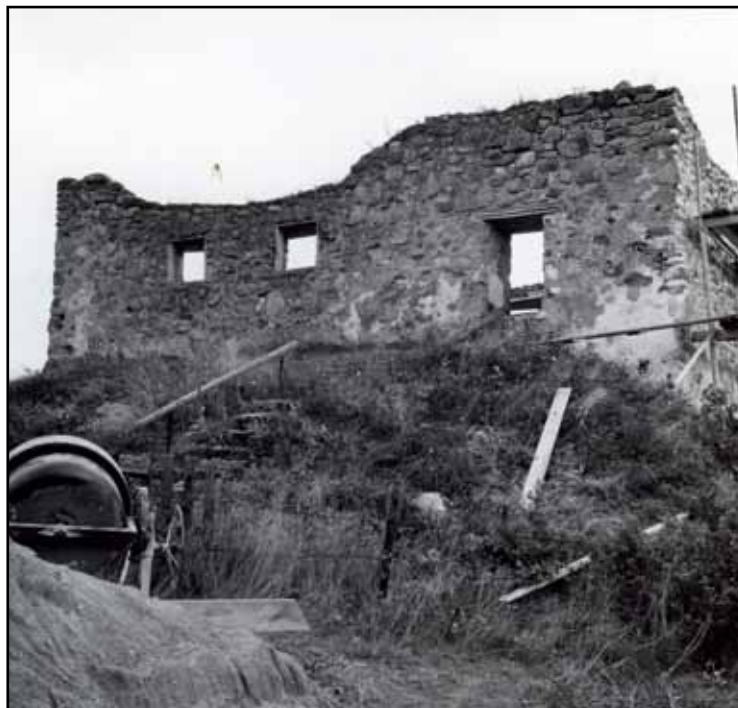
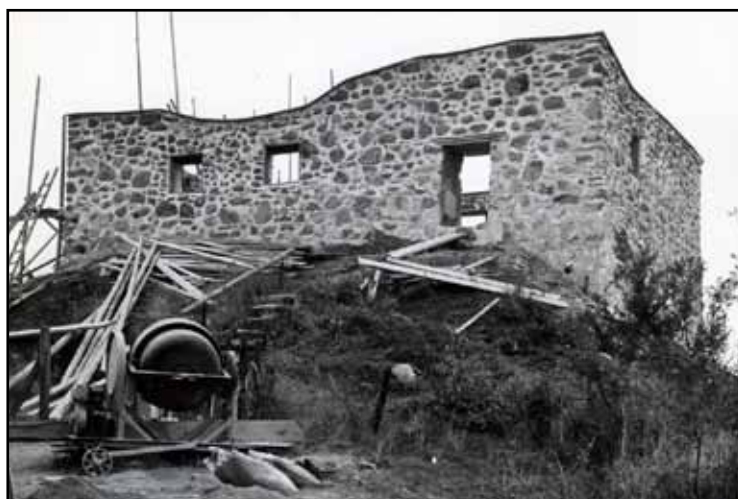
Ruinen före och efter 1961 års restaurering. Fotograf: Ivar Meurling. JLM.
